Vår referens: SSM2011-37-14

Objekt: Ringhals 2

Förrättningsdatum: 2011-05-17 och 18

RASK Ringhals 2 brand i inneslutningen

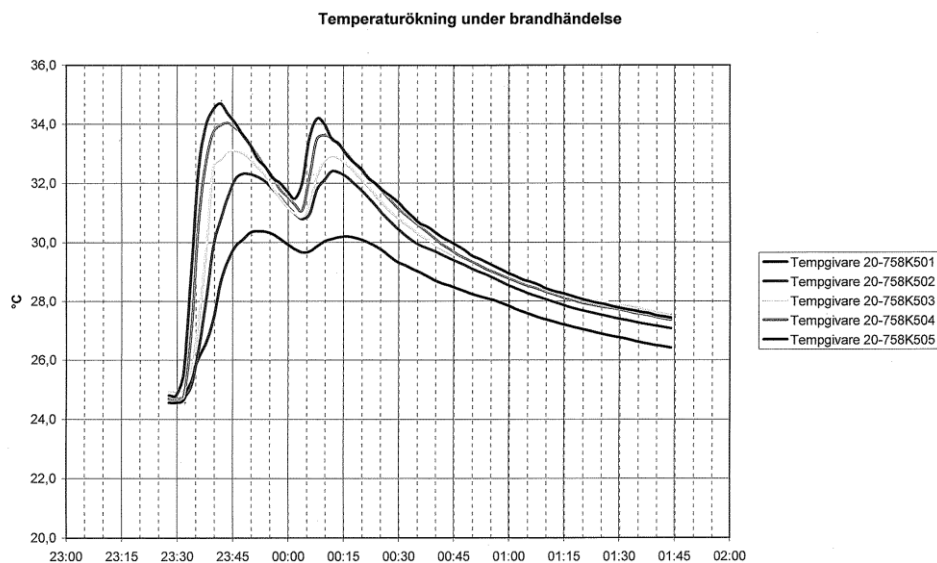
Figur 1. Temperaturförändring i inneslutningen mätt med CAT provutrustning

Klockan 23.30 kom indikeringar på att tryck och temperatur i inneslutningen ökar hastigt (se figur 1). Temperaturförhöjningen var som mest tio grader högst upp i inneslutningen och medelvärde cirka sju grader under tio minuter. Efter ca 25 minuter började temperaturen sjunka ner mot normal temperatur.
